## ÇOK ŞİDDETLİ EROZYON PROBLEMİNİN DEĞERLENDİRİLMESİNE YÖNELİK PİLOT BİR ÇALIŞMA: KAVAKDERE HAVZASI (TRAKYA YARIMADASI) ÖRNEĞİ\*

**Emre ÖZŞAHİN**

## A PILOT STUDY OF VERY SEVERE EROSION PROBLEM EVALUATING: A SAMPLE OF THE KAVAKDERE BASIN (THRACE PENINSULA)

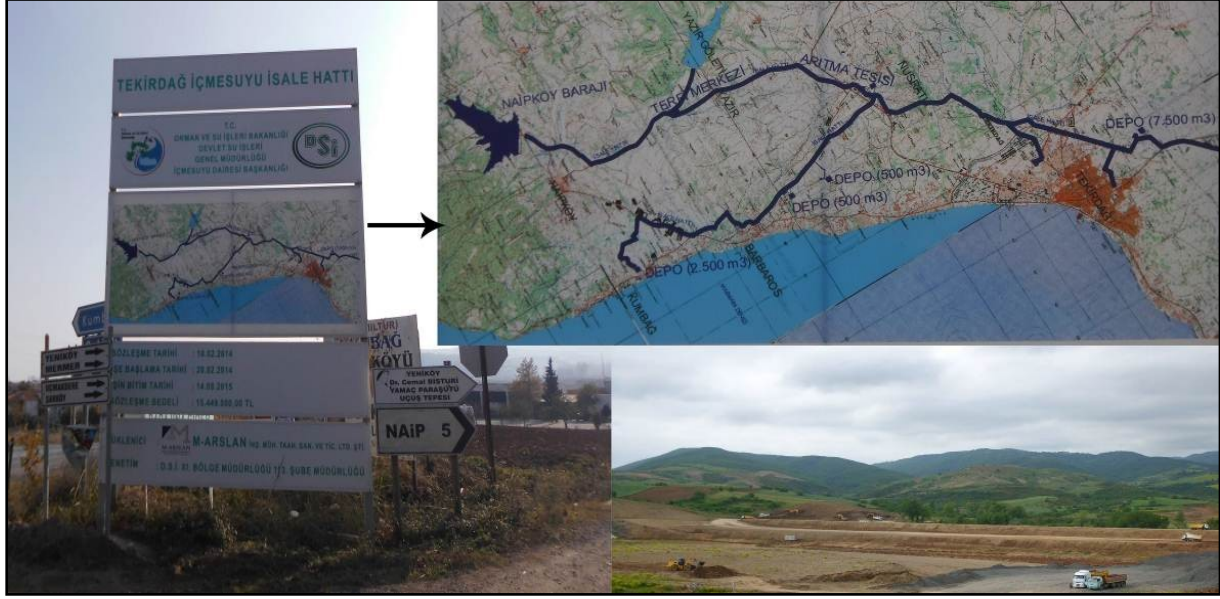
**Foto 1:** İnceleme sahasındaki Tekirdağ içmesuyu isale hattı ve Naipköy barajından bir görünüm

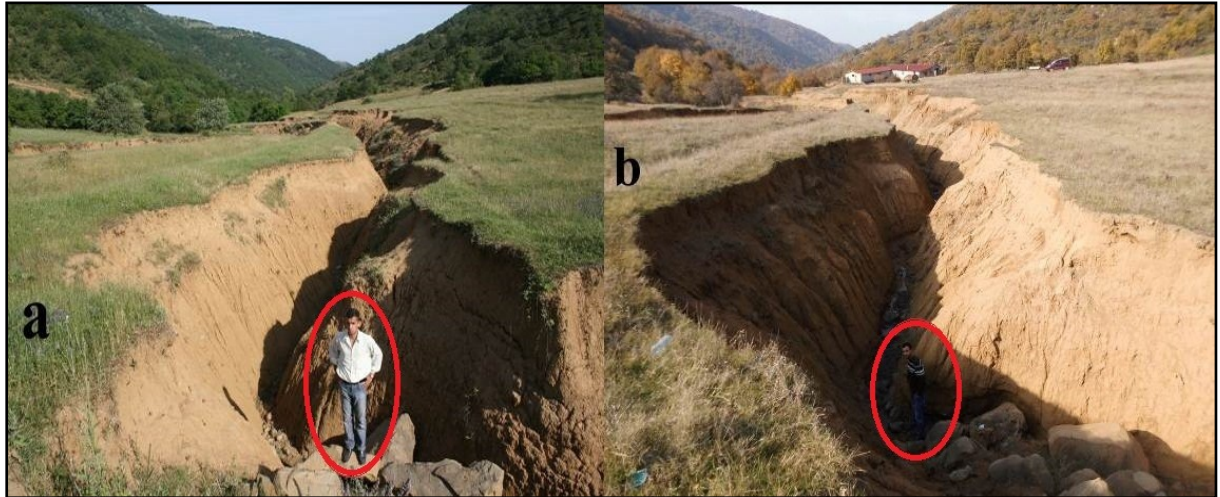
Aslında bu sahadaki probleme insanın en büyük katkısı, erozyonu önlemekten ziyade şiddetlenmesini dolaylı veya doğrudan etkilemesi yoluyla gerçekleşmiştir. Nitekim sahada gerçekleşen şiddetli erozyona karşı herhangi bir önlemin alınmaması, buna karşılık erozyon sahasında yer alan akarsu havzasının aşağı mecrasına içme suyu sağlamak için baraj inşa edilmesi ve sahanın hemen kenarında ise çiftlik kurulması ileri sürülen yargıyı kanıtlamaktadır (Foto 1; 2). Ayrıca sahada yer alan karayolunun su bölümü hattından geçirilmesi akarsuların geriye aşındırması neticesinde uygulamada bazı sıkıntılara neden olabileceği çok açıktır. Bu yüzden yakın zamanda ilgili alanda erozyona karşı herhangi bir önlem alınmazsa, geriye aşındırmanın ilerlemesiyle yol hattı da zarar görecektir.

**Foto 2:** İnceleme sahasındaki şiddetli erozyonun 2009 (a) ve 2015 (b) yıllarındaki görünümü

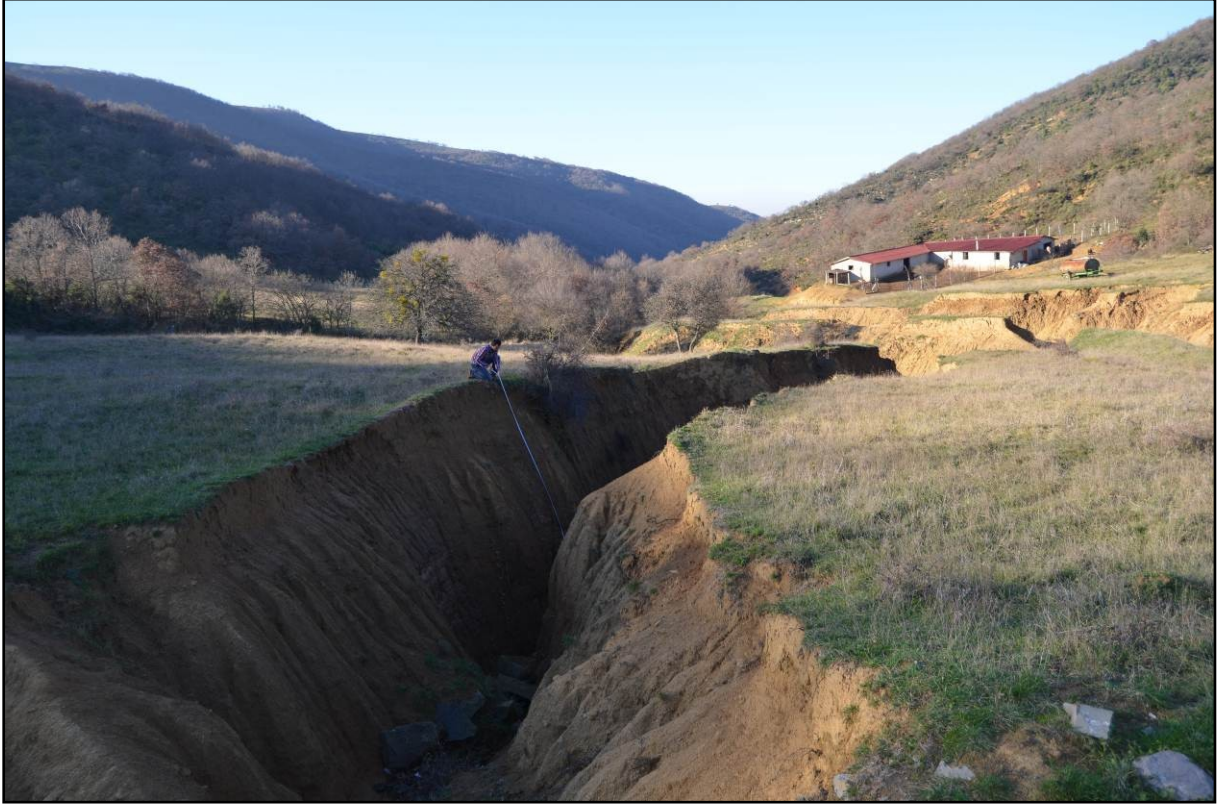
Su erozyonu açısından kritik bir faktör olan topoğrafyanın inceleme sahasındaki erozyon üzerine etkisi jeomorfoloji, eğim ve eğim şekli faktörleriyle kendini göstermektedir. İnceleme sahasındaki jeomorfolojik altyapı, erozyonun daha kolay bir şekilde oluşmasına ve gelişmesine temel teşkil etmiştir. Bu bağlamda sahanın su bölümüne yakın ve eğimli bir röliyefe sahip olması erozyon oluşma potansiyelini arttırmıştır (Foto 3; 4).

**Foto 3:** İnceleme sahasındaki derin hendeklerden bir görünüm

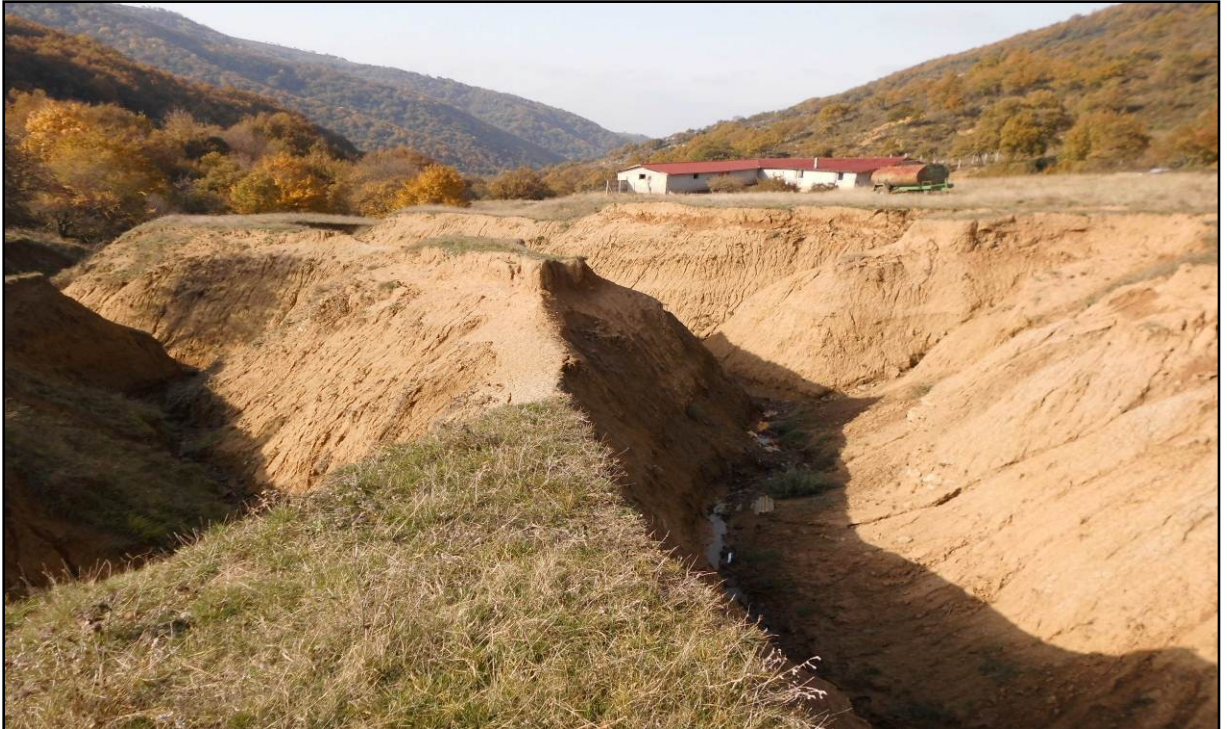
**Foto 4:** İnceleme sahasındaki hendeklerden bir görünüm
